SVIA-12-2008 ACCIDENTE CESSNA 208 CARAVAN I MATRÍCULA TG-JCS , 24/08/2008

DATOS AERONAVE

Marca: CESSNA
Modelo: 208 CARAVAN I
Serie: 20800327
Certificado Tipo: A37 CE
Lugar Accidente: Aldea "La Puente", Municipio de Cabañas, Departamento de Zacapa
Fecha Accidente: 24/08/2008
Tipos y números de licencias:
Piloto Comercial 3057
Copiloto comercial 2596
Almas a bordo: 14 (catorce)
Fallecidos 11 (once)
Graves: 3 (tres)

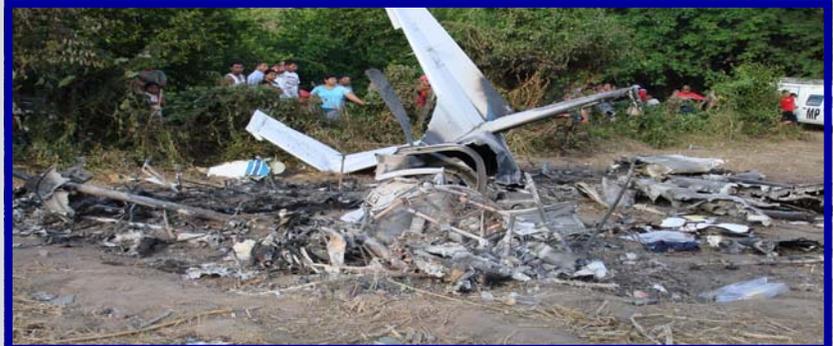
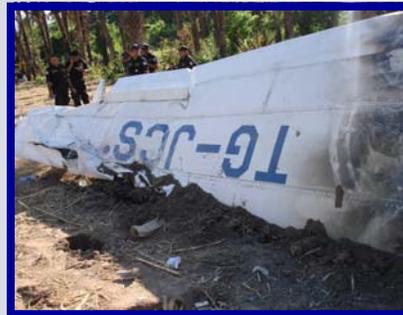
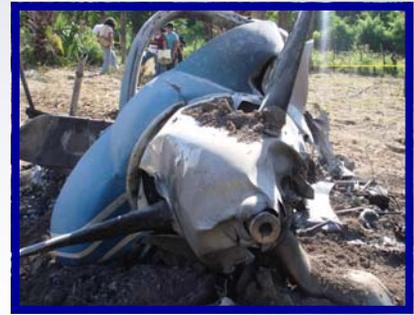
La falla repentina del motor durante el vuelo, obligó a la piloto efectuar un aterrizaje de emergencia, precipitándose la aeronave en un ángulo contra el terreno no adecuado. La pérdida de potencia del motor fue ocasionada por la fractura de más de un álabe del compresor de la turbina, el impacto de los álabes en las partes internas ocasionaron un daño general en el mecanismo interno de las turbinas, la estación generadora de gases estaba rotando a baja velocidad con la hélice y en paso bandera en el primer impacto con el terreno. La alta concentración de fuego en la sección del compresor y en la cámara de combustión, indican que posiblemente se efectuaron varios intentos de encendido del motor para hacer que el compresor continuara trabajando después de haber perdido los álabes.

- Monitorear el mantenimiento realizado a las aeronaves de acuerdo al Sistema de Aseguramiento de la Calidad de las Organizaciones de Mantenimiento Aprobadas (OMA), para garantizar que los procedimientos sean los recomendados por el fabricante.
- Implementar el suplemento S12 de las aeronaves tipo 208 Caravan, para garantizar que la distribución del peso dentro de la aeronave sea adecuado.
